# PUENTES CHILENOS

**D. V. SANTA MARIA**

(PUBLICADO EN LOS "ANALES DEL INSTITUTO DE INJENIEROS.")

—  
1901

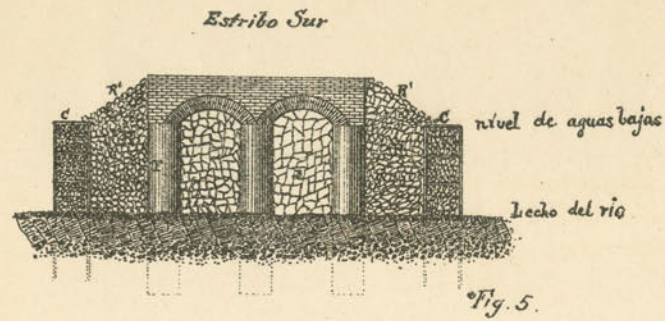
Fig. 5.

No pasó lo mismo con los estribos: el estribo norte se fundó sin dificultad en suelo firme i agotando los heridos fácilmente con bombas; pero en el estribo sur, no se pudo seguir este procedimiento i se fundó sobre columnas (Fig. 5).

Se puso en el plan de su paramento de frente tres columnas *T*, que se sumerjieron hasta el nivel de aguas bajas del rio, sobre estas columnas se pusieron bovedillas transversales que las unian unas con otras i sobre ellas las mamposterías del muro del estribo. Por la espalda se echó piedra grande, que formando talud salia por los huecos *B. B.* hasta rellenarlas completamente i servir de enrocado donde descansan los terraplenes que se apoyan contra el estribo. Las bovedillas se hicieron con ladrillos de Lota escojidos entre los mas duros i hasta ahora se mantienen bien, sin dar muestras de podredumbre, como se ha visto en otras albañilerías.

Los muros de vuelta del estribo, estan contruidos de la misma manera, solamente que la bovedilla de union entre los tubos es mayor. El puente i sus fundaciones se mantienen en buen estado, pero las creces sucesivas del rio, cargándose al lado sur de su lecho, han horadado la barranca, dejando mui espuestos los terraplenes de acceso del sur del puente i tiende a amenazar el estribo por la espalda el dia que las aguas rompan esos

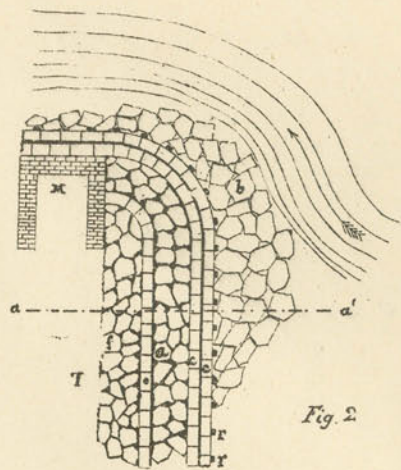
Fig. 2.

Actualmente la defensa que tiene el estribo sur del puente del Ñuble i los terraple-

nes de acceso de dicho estribo hasta llegar a la barranca de la márjen sur, es la siguiente: (Fig. 2).

El terraplen T, con sus chaflanes naturales i formado de buen cascajo grueso, está revestido en su parte superior con una especie de enlosado f, de piedras de grandes dimensiones i con una cara plana; todas estas piedras perfectamente arregladas a mano, tienen sus junturas rellenas con buena mezcla hidráulica, i reposan en una série de bloques c (Fig. 3), que forman como zarpa o vereda a media altura del chaflan, continúa despues otro enrocado d, en forma de enlosado i en las mismas condiciones que el anterior, que viene a reposar sobre otra série de bloques c c que forman vereda que pasa por delante del paramento del machon M, esta vereda c c se apoya sobre una estacada de rieles r r que estan perfectamente ligados unos con otros con riostras horizontales de rieles remachados a los pilotes. Las aguas máximas toman el nivel c c. Detras de la estacada de rieles, hai un enrocado b, de bloques sueltos de grandes dimensiones los que constantemente son removidos por las creces i es lo que hai que cuidar i reponer actualmente para atender a la buena conservacion de esas defensas. Despues de las creces de 1900, hai que reponer parte del enrocado de bloques que se ha destruido en el estribo sur, i hacer una defensa con bloques en el estribo norte.

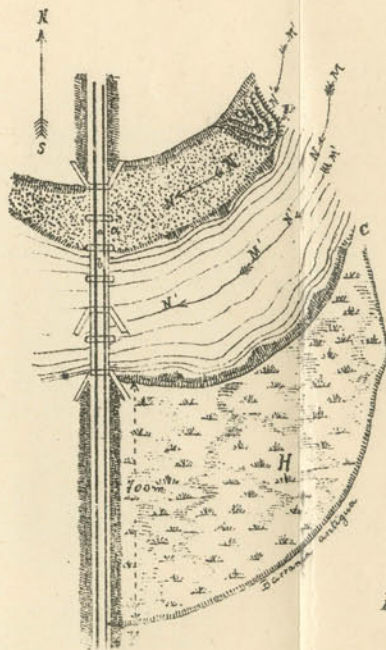
Fig. 4.

*Puente del Chillan.*—Ubicado entre las estaciones de Chillan i Búlnes: tiene cuatro tramos metálicos con una lonjitud de 112 metros sobre apoyos de mampostería. El cauce del rio Chillan, tanto por su gran pendiente lo que hace que sus aguas sean correntosas i mui susceptibles de fuertes desviaciones con el menor obstáculo en el lecho, se han ido cargando al sur i dejando en seco la parte norte del puente, a causa de los fuertes embankes que se han formado a orillas de la barranca norte. Cuando se construyó el puente, las aguas del Chillan venian cargadas hácia la barranca sur i seguian la direccion de las flechas N siguiendo la línea de mayor pendiente del suelo (Fig. 4).

En las creces de 1887, las aguas cambiaron de curso en el álveo del rio, se estrellaron contra la puntilla rocosa P, que sirvió de botador i tomaron la direccion de las flechas M' N' rompiendo los terraplenes de la línea en la estension P D i formando barranca segun la línea O P, i embancando por completo la parte norte B B del cauce antiguo, dejando completamente en seco los tramos a b del puente, e inútiles si no se limpiaba el antiguo cauce lo que habria sido sumamente costoso i junto con ello se construian botadores frente a la puntilla P. Viendo lo costoso de estos trabajos, se tocó otro recurso, se trasportaron los dos tramos a b al sur, a a' b', construyéndose un nuevo machon i otro estribo i el puente quedó entónces formado con los tramos c d antiguos, que pasaron a ser tramos norte i los a' b' nuevos, que pasaron a ser tramos del sur.

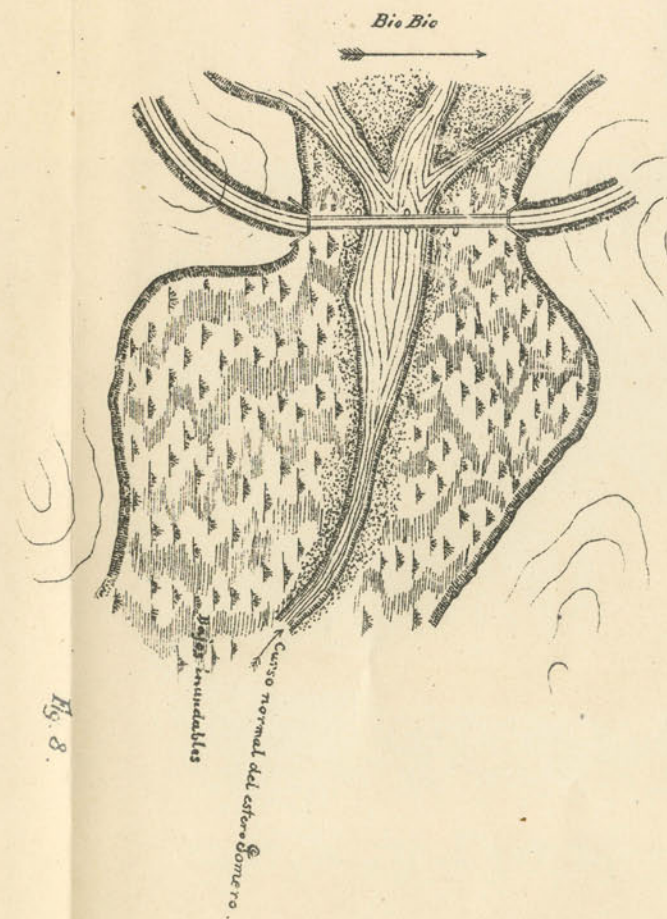
Fig. 8.

Este puente ha sido casi tan desgraciado como el de Quilacoya; en él tambien se fué un tren al rio Bio-Bio. En Febrero de 1881 un tren de carga se desrieló al pasar el puente i cayeron al rio 5 carros, destruyéndole los dos primeros machones del sur. Mas tarde, en Mayo de 1883, el tercer machon del lado norte fué socavado i arrastrado por una crece del Gomero, quedando todos los demas en pié i sin ningun daño. Ahora, al que existia en las creces de 1900 las aguas del Gomero lo sumerjieron por completo pasando un metro encima de él, arrastrándole la superestructura armada, la que fué a caer en Hualqui i que ha sido restablecida. Por lo tanto, este puente tiene una situacion, a este respecto, análoga al de Quilacoya, (Fig. 8).

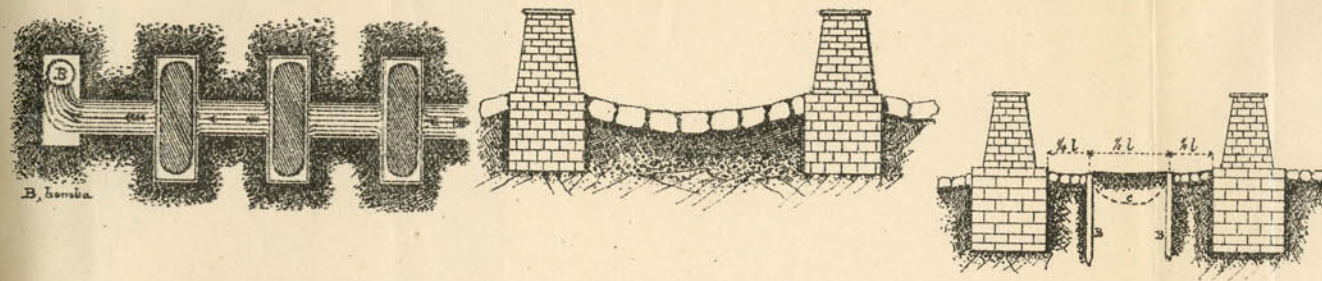
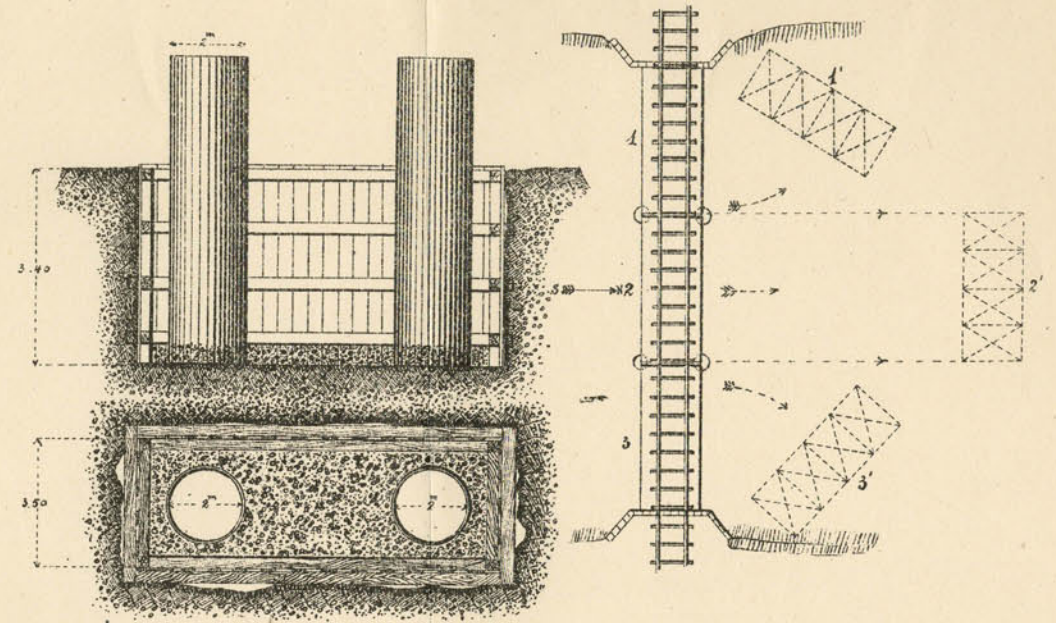
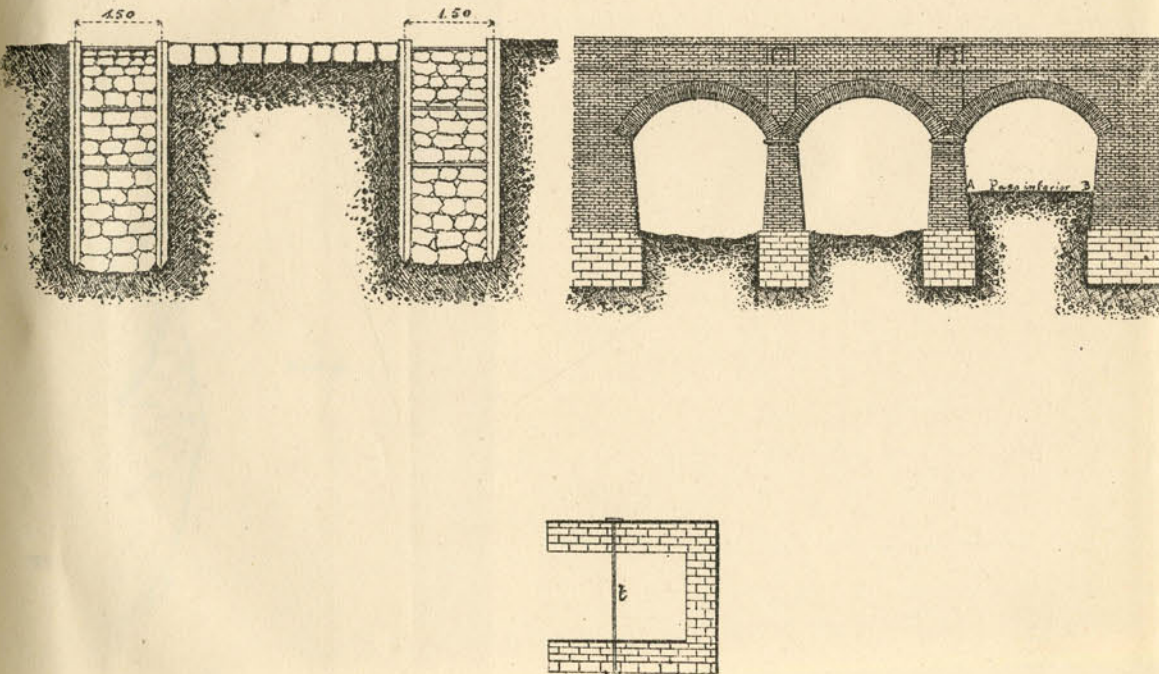
PUENTE DEL LONGAVÍ

Posteriormente, el Longaví, en una de sus creces del año 1898, cargándose las aguas en una parte del lecho, lo canalizaron en una estension de dos tramos, provocando así una fuerte socavacion, de tal manera que descubrió los cimientos de dos de los machones del puente, provocando aun pequeñas desnivelaciones que pudieron comprometer las bóvedas si hubiera seguido acentuándose.

Este hecho puso entónces enteramente de manifiesto que el suelo que se habia considerado como insocavable estaba espuesto, siempre que las aguas tomasen un volúmen tal que dieran una altura de 1 m. mas que las creces de 1877. Era, pues, evidente i eminente la necesidad de proteger esas fundaciones con un zampeado jeneral, puesto que no se podia asegurar si en otra crece las aguas no irian aun mas léjos en sus estragos. La administracion, por economía, se limitó a hacer defensas locales con zampeados parciales i deficientes alrededor de los machones, cuyas fundaciones fueron descubiertas. Los resultados no tardaron en hacerse esperar desgraciadamente; las creces de 1899, las mayores conocidas ahora, no solo tomaron tanta agua, que su nivel subió de 0.60 encima del nacimiento de las bóvedas de los arcos del puente, sino que canalizó otra seccion del alveo del rio i trajo la ruina de la parte central del puente. Si el puente del Longaví no hubiese estado dividido en secciones, por medio de machones estribos, se habria arruinado por completo.

Si el año 1898, despues de producidas las desnivelaciones en dos de los machones,

I. Construir una barrera de rieles en toda la estension del puente, de dos filas, formando cajon a 5 m. aguas abajo i otro a 5 m. aguas arriba de las fundaciones actuales.

II. Colocar un zampeado jeneral con bloques entre estas barreras, en toda la parte del antiguo puente, colocando el nivel superior de los bloques al plan del lecho del río.

III. Fundar dos machones que faltan para colocar los 4 tramos de ferretería, con columnas con aire comprimido a la mayor hondura posible i proteger el lecho en esa parte con piedra suelta de grandes dimensiones, acomodada a mano, para que el plan del enrocado así formado no levante el plan del lecho del río. Estos trabajos son los que se han estimado en 200,000 pesos.

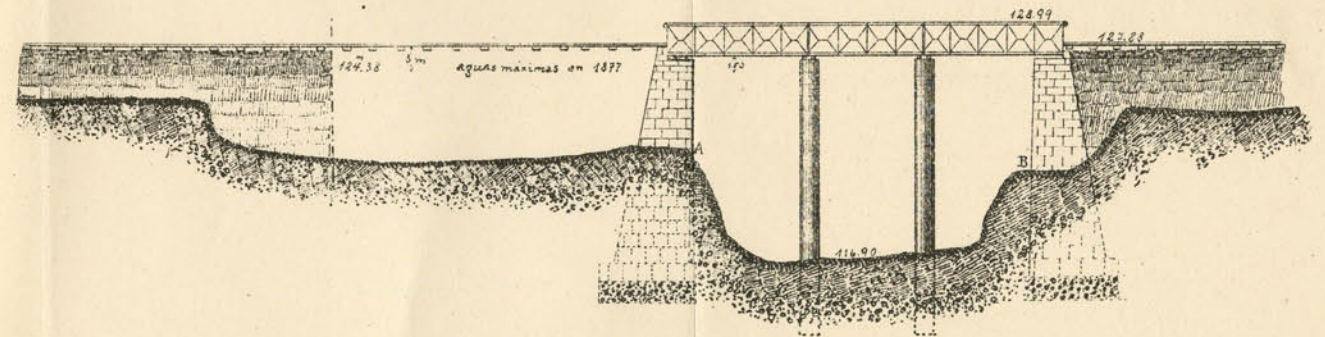
PUENTE DEL PERQUILAUQUEN

Cuando se fijó la desembocadura en 135 metros, el ingeniero tuvo en cuenta el cauce ordinario del río o sea la parte *A B* del perfil i colocó la superestructura 1.50 m. mas alta que las aguas máximas conocidas a la fecha de la construccion; pero no tomó en cuenta el gran campo de inundacion que queda al poniente del cauce *A B*, por cuanto creyó que esas eran aguas muertas i que bastaria para su escurrimiento, con una gran alcantarilla en los terraplenes de acceso del poniente. Este error ha sido la causa de la caída del puente, como vamos a verlo.

En las creces del año 1900 el agua subió hasta quedar 0.50 bajo el nivel del riel, es decir, a la cota 126.88 i por consiguiente quedando 0.89 sobre las cabezas inferiores de las vigas del puente, las que interceptando las ramas de árboles, etc., que arrastraban las aguas, formaron un taco de 2 m. mas o ménos, colocado de lado a lado del lecho del río. El empuje ocasionado por estas aguas fué lo que motivó el arrastre de la superestructura sobre sus rodillos i rótulas de dilatacion i la tronchadura de las columnas del machon oriente. El croquis siguiente muestra la colocacion en que quedaron los tramos del puente despues de las creces. El tramo núm. 1 viró al rededor de su estribo i quedó casi al pié en 1', el tramo del centro fué arrastrado al frente a 2' i el núm. 3 viró al rededor de su estribo i quedó en 3'. Fué el tramo 3' el que al caer chocó contra las columnas del machon i las tronchó, quedando en pié solamente como 1.50 a 2 m. sobre el suelo. Como los estribos estan bien fundados en tosca dura, lo mismo que los tubos, el suelo no pudo ser socavado por las aguas i ejercieron todo su empuje sobre las ferreterías. Ahora si hacemos un cálculo aunque sea sumario sobre el levantamiento del eje hidráulico del río, que deberian provocar los terraplenes del poniente, que entorpecen el escurrimiento de las aguas de inundacion en todo el campo *A C*, que tiene mas de 600 metros, veremos que, suponiéndole a la crece de 1900 el mismo volúmen de agua de la del año 1877, como esta última se escurrió por una desembocadura *C A B*, i la del año 1900 se le obligó a pasar

o sea la resistencia tres veces menor que la fuerza solicitante. Luego, es evidente que esa ha sido la única causa de la caída del puente. Por lo demás, las distancias a que han caído los tramos arrastrados, demuestran claramente que las masas de agua i las velocidades que han intervenido en la caída, son mayores que las que he hecho intervenir en los cálculos.

I. Restablecer el machon que falta.

II. Reforzar los apoyos existentes i trasformar la superestructura metálica para colocar la via inferior i levantar así las cabezas inferiores por lo ménos de 2.50 sobre aguas máximas.

III. Levantar el nivel de los rieles de un metro mas si es posible que el nivel actual, puesto que, no se puede pensar que, ni aun colocando ahora tramos de descarga en los terraplenes del poniente, el nivel de las aguas en creces semejantes a las de 1900 que no es mui superior a las de 1877, las aguas bajen mucho sobre el nivel adquirido últimamente.
