# PUENTES CHILENOS

**D. V. SANTA MARIA**

(PUBLICADO EN LOS "ANALES DEL INSTITUTO DE INJENIEROS.")

—  
1901

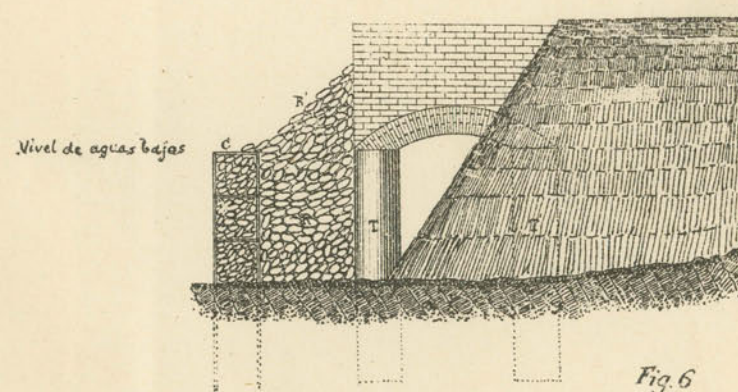
Fig. 6.

terraplenes. Para prevenirse contra esta eventualidad, que no es ilusoria por cuanto ya las creces de 1900 casi la produjeron, subiendo el nivel de sus aguas hasta el borde de las cabezas inferiores de la viga del puente, inundando toda la línea hasta Diuquin i sumerjiendo la estacion i pueblo del Laja, se hace urgente tomar las medidas siguientes, (Fig. 6):

Poner una barrera de dos filas de pilotes de rieles *C. C.* que rodeen el estribo por sus costados i frente a su paramento norte; debiendo estos pilotes ser clavados a la mayor hondura posible i hasta el nivel de aguas bajas del rio. Este pilotaje formará un cofre que se rellenará con piedras i entre él i el estribo se colocará otro enrocado de piedra grande *R. R.* que protegerá toda la fundacion. Encima se pondrá otro enrocado *R' R'* formando conos de union entre los paramentos del machon i sus muros de vuelta i el cofre *C. C.* de proteccion. La parte *A.B.* de los terraplenes (Fig. 7) debe ser fuertemente defendida con enrocados de bloques puesto que tienen que interrumpir las correntadas que tienden a comer i destruir la base de los terraplenes.
