Investigaciones de Geología aplicada a la Ingeniería *10/163-11)*

Provincia de Concepción

Carlos Galli Olivier y Richard W. Lemke

Boletín N.º 13

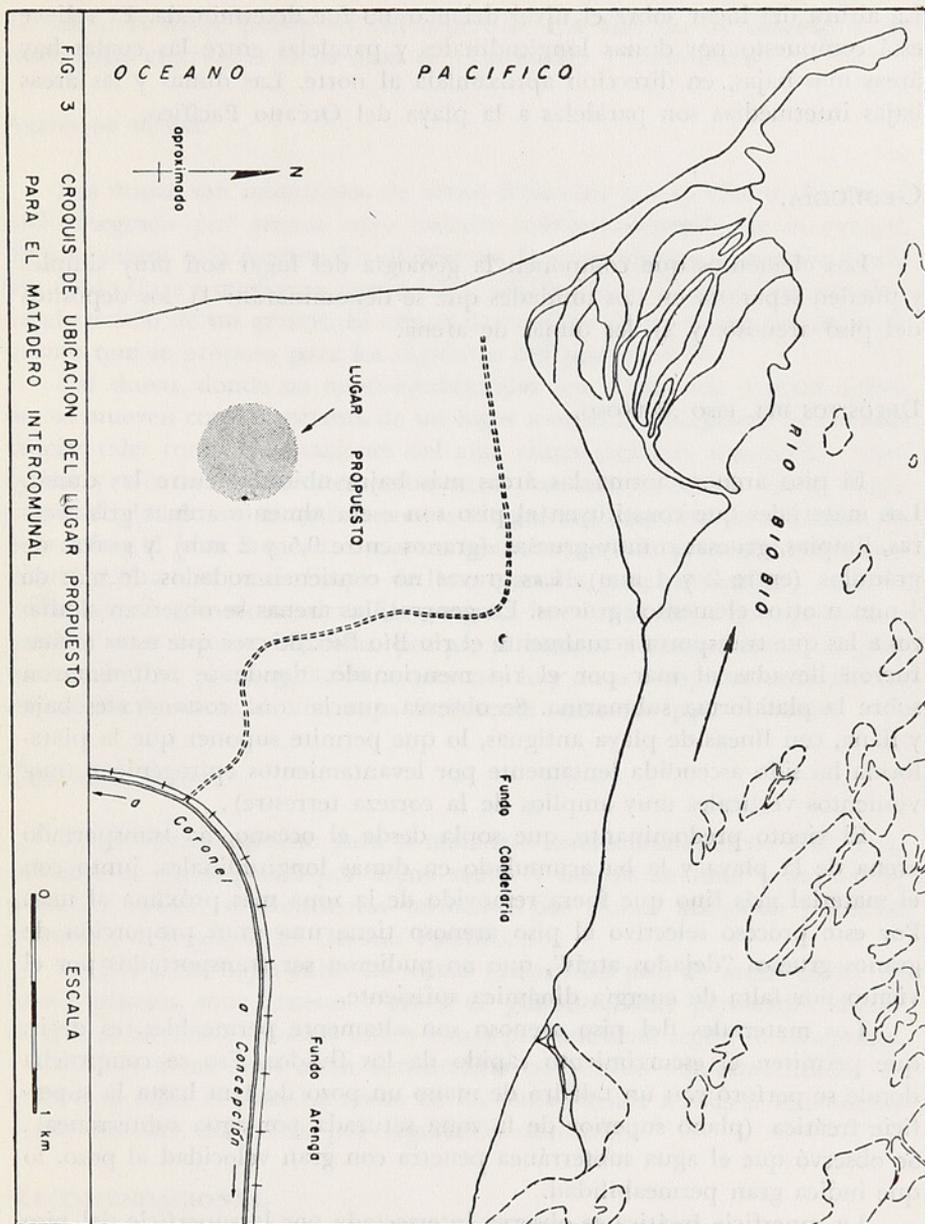
FIG. 3 CROQUIS DE UBICACION DEL LUGAR PROPUESTO PARA EL MATADERO INTERCOMUNAL

La altura del lugar sobre el nivel del mar no fue determinada. El relieve está compuesto por dunas longitudinales y paralelas entre las cuales hay áreas más bajas, en dirección aproximada al norte. Las dunas y las áreas bajas intermedias son paralelas a la playa del Océano Pacífico.

Se dan a continuación las distancias aproximadas del lugar, en línea recta desde varios puntos, en kilómetros (Figs. 1 y 3):

El lugar propuesto está en un área baja, al sur del río Bío Bío (Fig. 3).

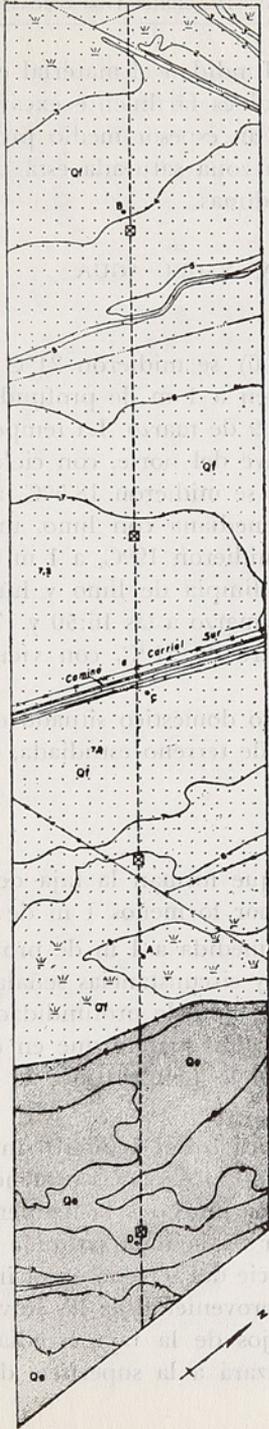
FIG. 6

GEOLOGIA DE LA FAJA DE TERRENO EN CARRIL SUR

Geología simplificada

En la excavación C (Figura 6) se midieron 21°C de temperatura en las arenas fluviales secas que yacen a 1 m de profundidad. La lectura se efectuó a las 17:45 horas del día 9 de marzo. La temperatura del aire era de 15°C y soplaban un viento suave del norte, con cielo cubierto.

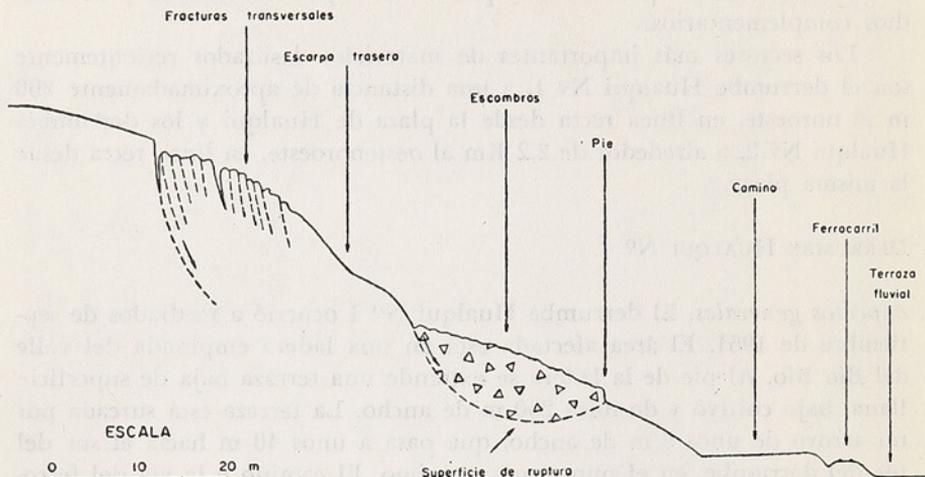
FIG. 8 SECCION LONGITUDINAL DEL DERRUMBE HUALQUI N° 1

y la distancia vertical desde el pie (cerca de la actual posición del camino), hasta la parte alta de la escarpa trasera, es de 30 m (Fig. 8). La parte frontal del derrumbe, medida horizontalmente sobre el camino, es de 32 m. La escarpa trasera, de una inclinación de 45 grados, tiene una altura vertical de 14 m y un ancho de 24 m en su base. La escarpa trasera o principal está limpia de escombros. Las escarpas laterales están parcialmente cubiertas por ellos. En todas las escarpas se observan estrías, en su mayor parte paralelas, y superficies pulidas, originadas por el movimiento hacia abajo de la masa deslizada.

Entre el pie de la escarpa trasera y el pie del derrumbe, yacen unos 23 m de escombros, medidos a lo largo de la línea longitudinal. Se estima que los escombros tienen un espesor máximo de 8 m (Fig. 8). Los materiales son una mezcla sin selección de arcilla y limo, con gran cantidad de hojuelas de mica parcialmente descompuesta. Los materiales son suaves al tacto, muy resbaladizos cuando húmedos y probablemente tienen una gran capacidad de retener agua.

La superficie de deslizamiento o ruptura tiene la forma clásica de cuchara inclinada (Figs. 7 y 8). El largo de su eje longitudinal es de 50 m

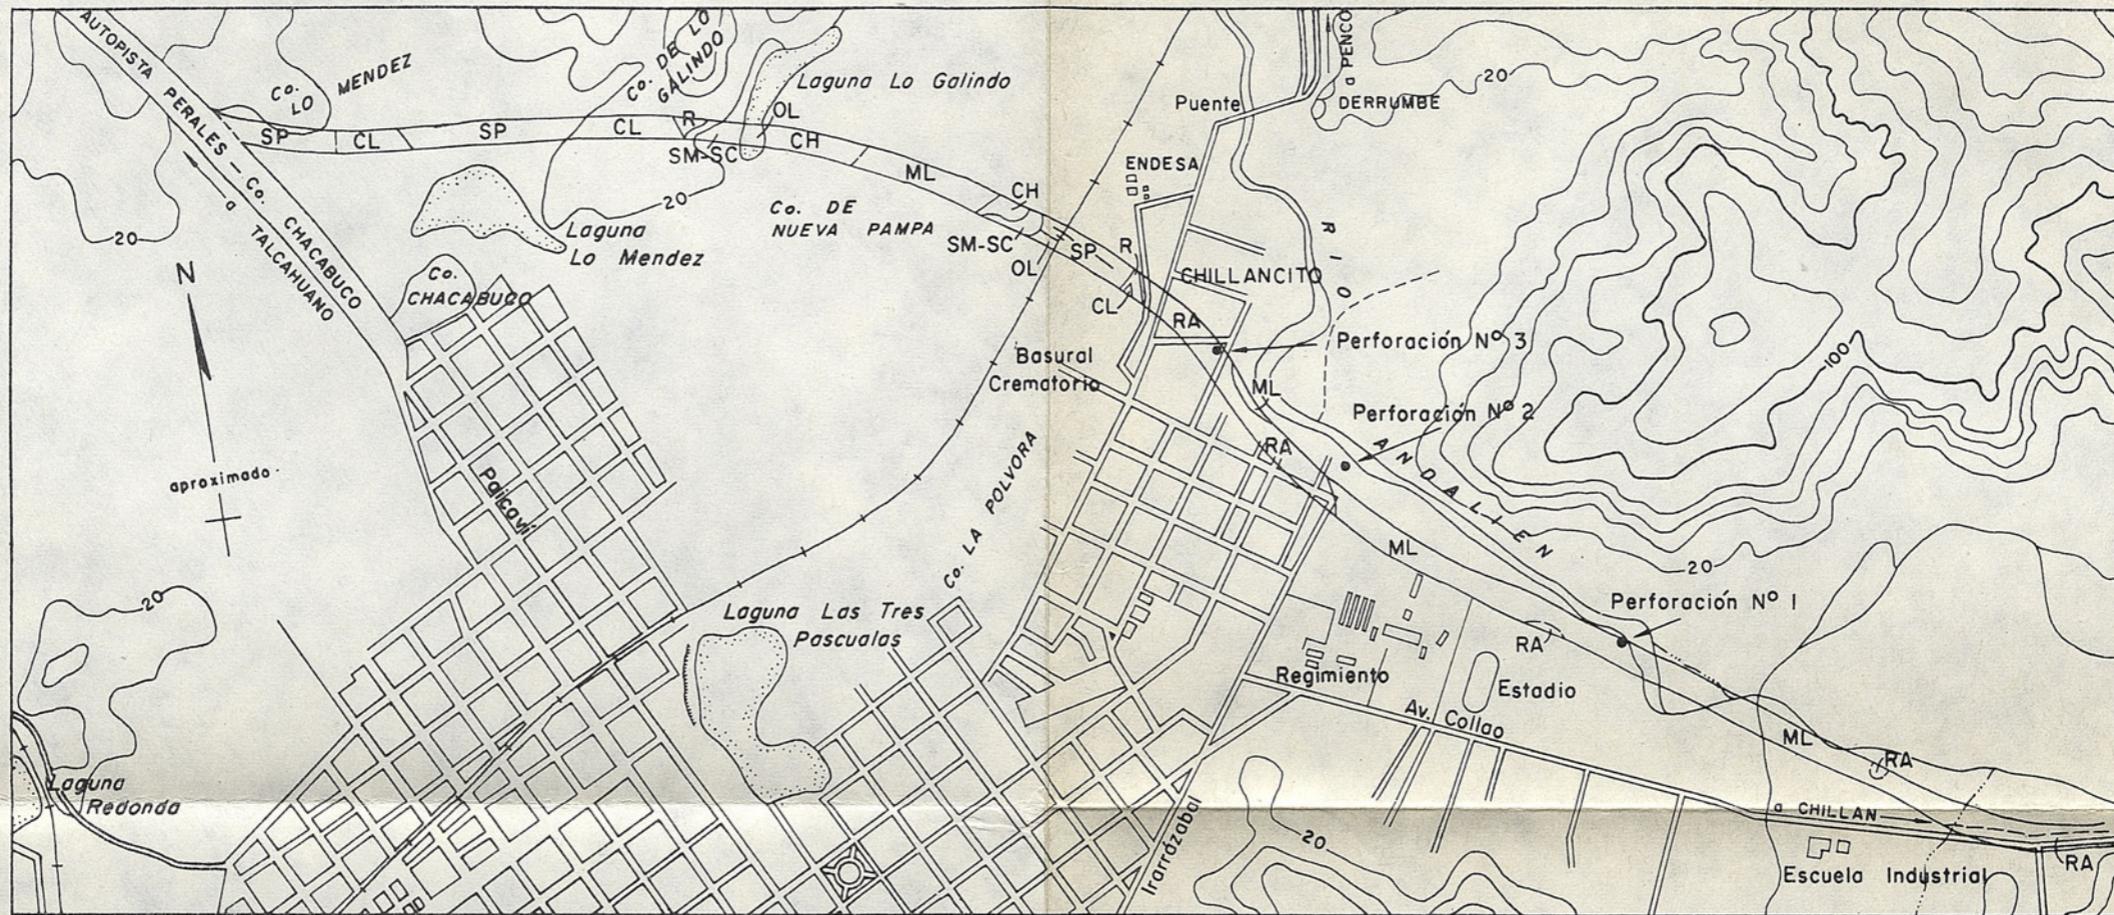
FIG. 10 MAPA DE SUELOS DE LA FAJA DE TERRENO DE LA AUTOPISTA

- CL**
Arcilla con maicillo; castaño moderada (húmeda); plasticidad mediana; fuerte resistencia en fragmentos secos; clastos de grava subangulosa hasta de 1 cm de diámetro; seco; suelo de rocas sedimentarias y de granito
- OL**
Limo orgánico muy arenoso; gris a castaño oscuro (húmedo); plasticidad baja; algunos fragmentos de cuarzo de hasta 4 mm de diámetro; sin cohesión; húmedo hasta muy saturado en laguna Lo Galindo; fondo de laguna o de área con drenaje deficiente
- CH**
Arcilla limosa; castaño moderada (húmeda); plasticidad alta; muy fuerte resistencia en fragmentos secos; seco; suelo de rocas sedimentarias
- R**
Roca descompuesta; poca a moderada consolidación; seca; rocas graníticas y sedimentarias

La figura 10 es un mapa que muestra la distribución de los suelos de la faja de terreno. Los suelos se han dividido en unidades que agrupan materiales con características comunes. Las características del suelo que se toman en consideración, para proceder a la clasificación, son las propuestas por el Bureau of Reclamation (Abdun-Nur, 1950; Bureau of Reclamation, 1960). El sistema de clasificación, basado en las investigaciones de Casagrande (1942), toma en consideración las propiedades de los suelos, desde el punto de vista de la Ingeniería y se apoya en el reconocimiento

En la explicación adjunta al mapa de suelos (Fig. 10) se describen las características fundamentales de las unidades reconocidas y se acompaña el símbolo del grupo, basados en Casagrande (Abdun-Nur, 1950; Bureau of Reclamation, 1960).

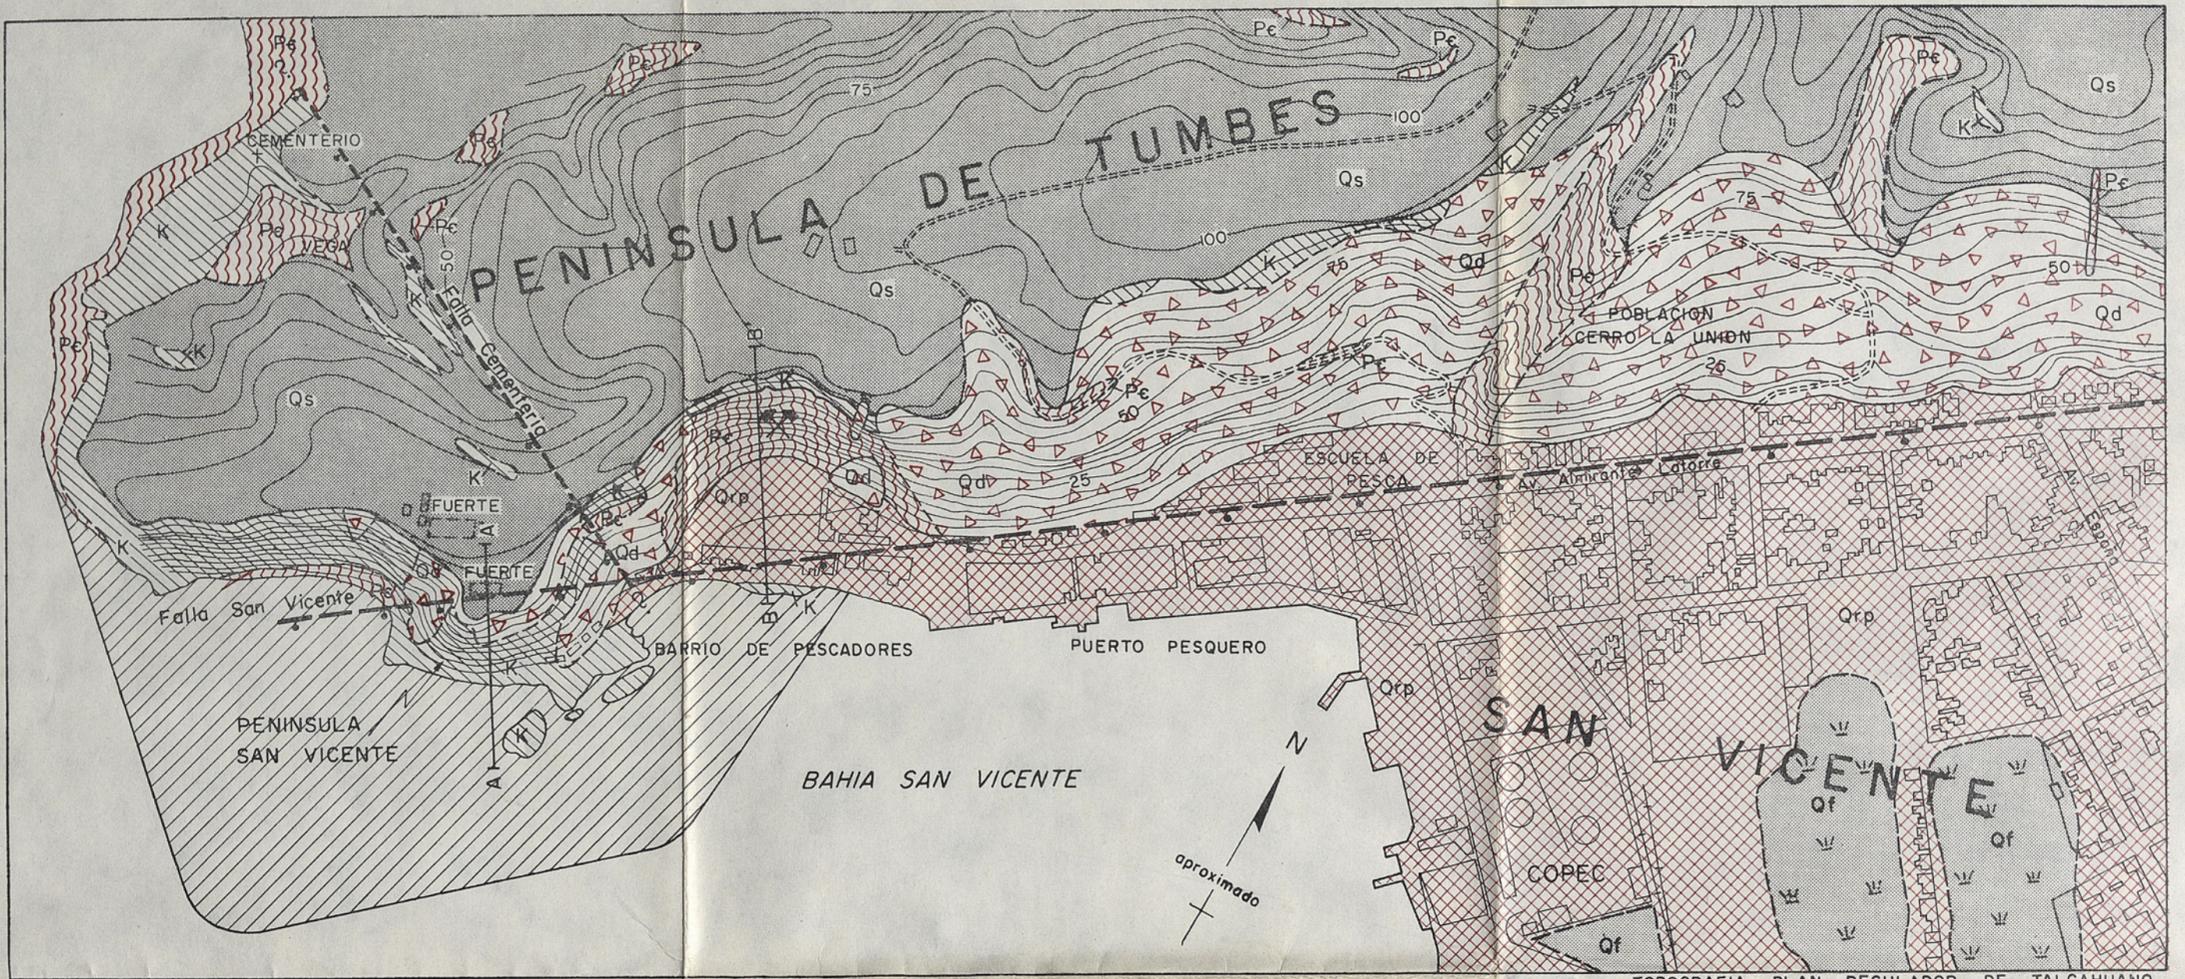
FIG. 4

TOPOGRAFIA PLAN REGULADOR DE TALCAHUANO

Los contactos de falla han colocado a las rocas metamórficas adyacentes a las rocas sedimentarias (Figs. 4 y 5) y se describen en el capítulo Estructura.

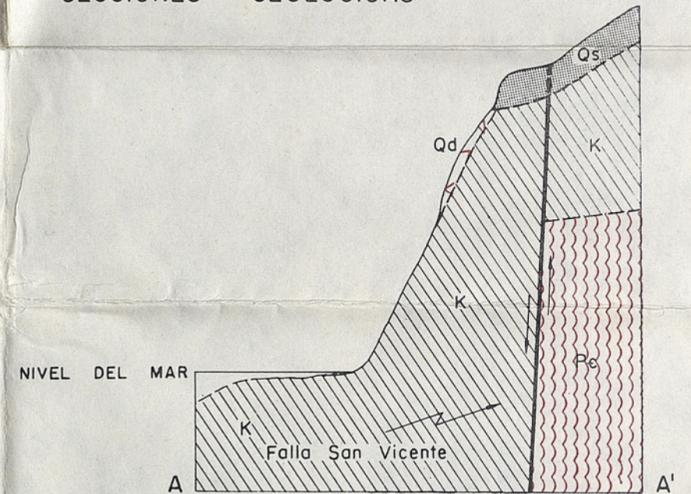
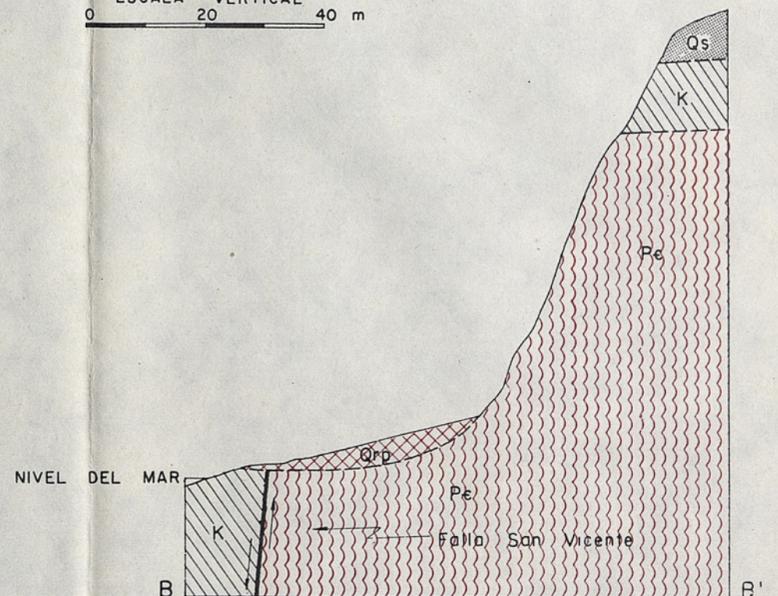
SECCIONES GEOLOGICAS

- Depósitos de relleno artificial y de playa (principalmente arena, roca, limo y arcilla)
- Depósitos de materiales derrumbados y coluvio (fragmentos de roca, arena, limo y arcilla)
- Depósitos de suelo (principalmente arcilla, limo y arena)
- Depósitos fluviales (principalmente arena mediana)

- Rocas metamórficas (filita)

Dique andesítico
